# Compte rendu des sorties de reconnaissance au gouffre de Puyraveau à Champdeniers 79220 les 4 et 19 octobre 2016 et de la réunion du 25 octobre avec le propriétaire et l'exploitant

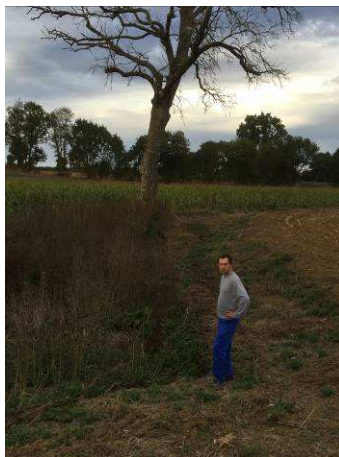
Photo : Gilles TURGNE

Une doline située côté route qui reçoit les eaux de la zone d'activité s'est affaissée de plus d'1m50 en deux ans.

Cette doline n'absorbe pas tout le débit d'eau en cas de forte précipitation, le surplus traverse la doline qui se transforme en marre et dévale le champ.

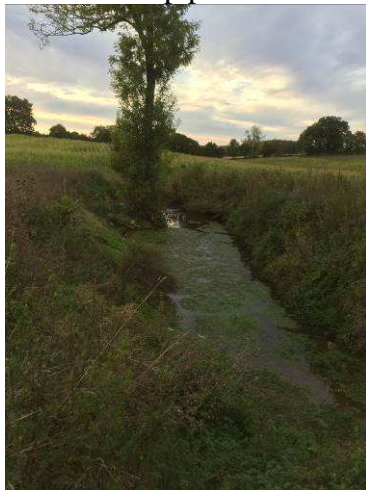
Photo : Gilles TURGNE

Dans une première partie, une marre se forme et le trop plein de la marre s'écoule dans le gouffre.

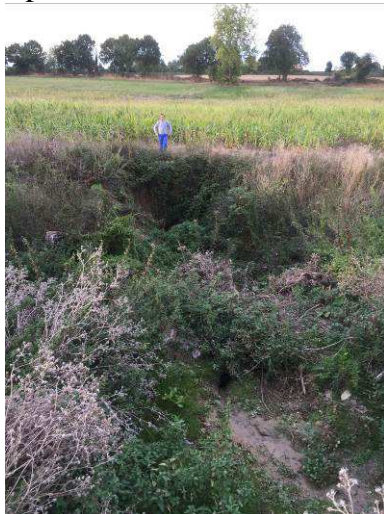
Photo : Gilles TURGNE

Mais le gouffre avait été rebouché par l'ancien exploitant avec tout ce qu'il avait pu trouver comme déchets en tout genre.

L'eau a recréusé le gouffre à travers tous ces déchets.  
L'exploitant actuel a nettoyé tout ce qu'il a pu à la main et avec ses engins.  
Nous voyons à peine le fond du gouffre depuis le bord.

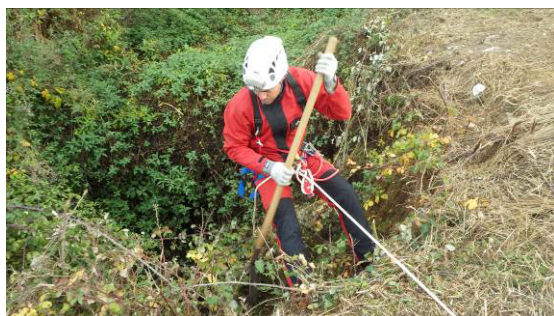
Photo : Sandrine COLLON

La décision est prise de revenir dans le but de faire une reconnaissance au fond.  
Le 19 octobre, après la taille du roncier seulement accessible sur corde, nous atteignons le fond sur un tas de déchets divers puis nous poursuivons dans un couloir d'une quinzaine de mètres dans lequel il y a deux petits ressauts.

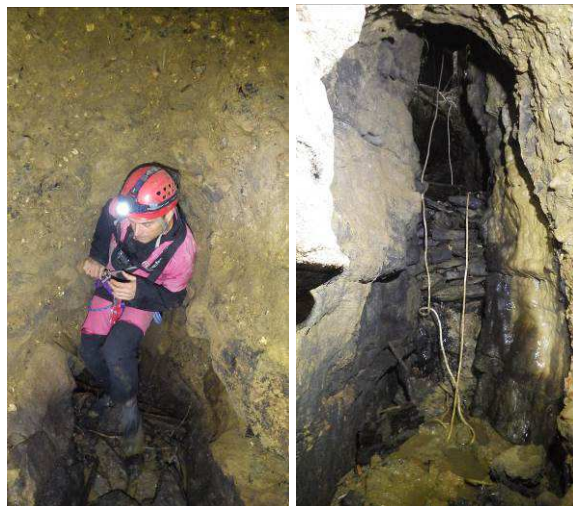
Photos : Olivier COLLON

Nous pouvons être debout sur toute la longueur de ce couloir étroit (largeur d'une seule personne).  
Au bout, un virage à droite et le plafond s'abaisse brusquement et la suite est un laminoir actuellement impénétrable (hauteur de 15cm environ).  
Le couloir et le laminoir sont remplis de déchets divers à tel point que l'on se croirait dans une décharge des années 70 !  
Gilles nous informe être déjà passé à cet endroit du temps du précédent chantier avant que le gouffre ne soit bouché.  
Il y a donc une bonne couche à enlever et à remonter.  
Pour l'anecdote, nous avons même trouvé des bocaux pleins à l'entrée du laminoir !

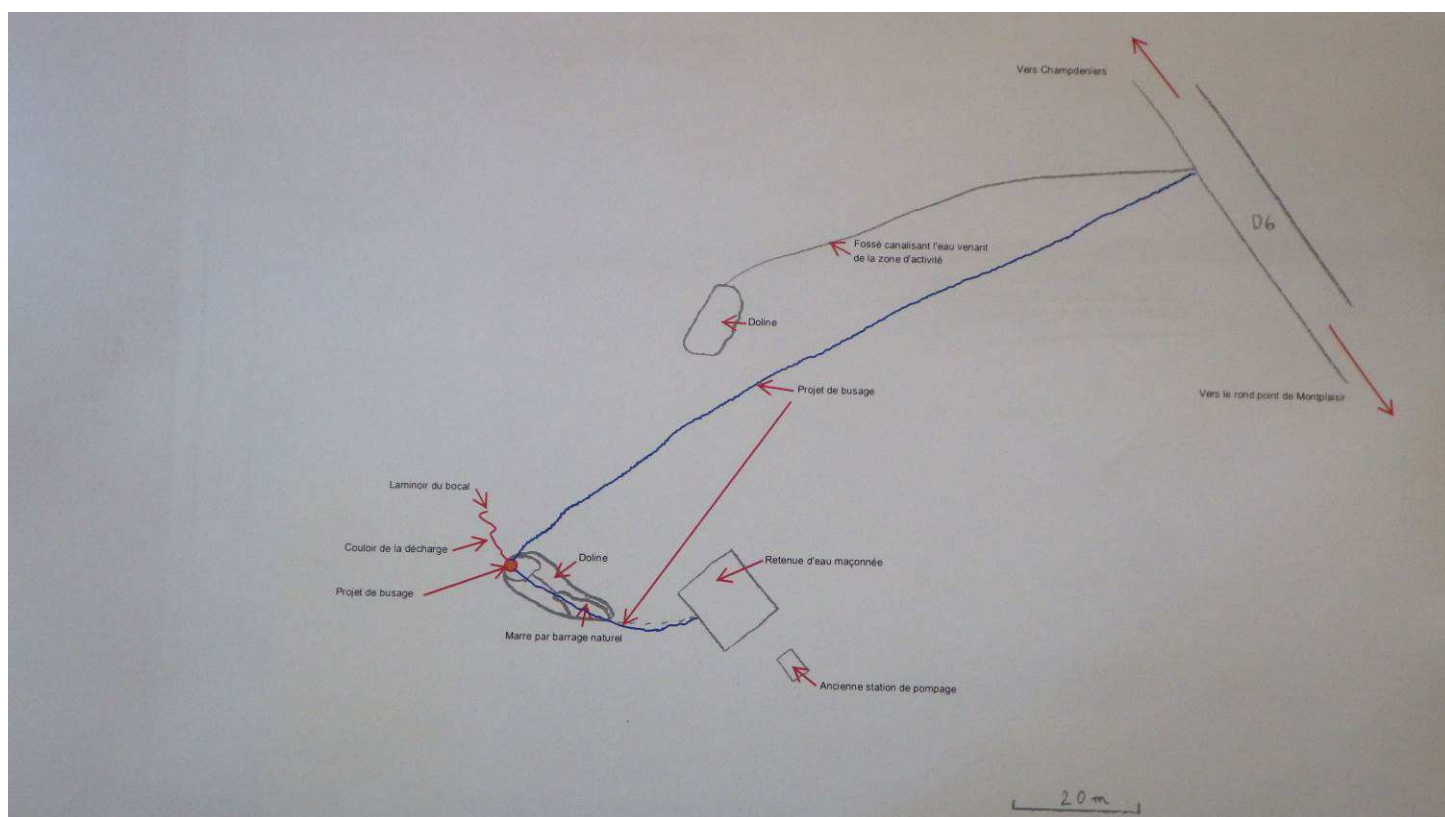
Le 25 octobre, nous sommes reçus par le propriétaire à son domicile en compagnie de l'exploitant. Nous exposons notre projet de reprise du chantier de désobstruction de ce gouffre et eux nous exposent leur projet d'aménagement de ce site pour à terme buser ce gouffre et canaliser les eaux dans le champ.

A l'issue de la réunion, il est décidé de faire une sortie désobstruction pour nos besoins communs à savoir : trouver la roche à la base du puits sous le tas de détritrus.
